Archeo-rapport 61

Het archeologische vooronderzoek van de Sint-Willibrorduskerk te Meldert

| Archeo-rapport 61 Het archeologische vooronderzoek in de Sint-Willibrorduskerk te Meldert |

| Projectcode: | 2011-052 |

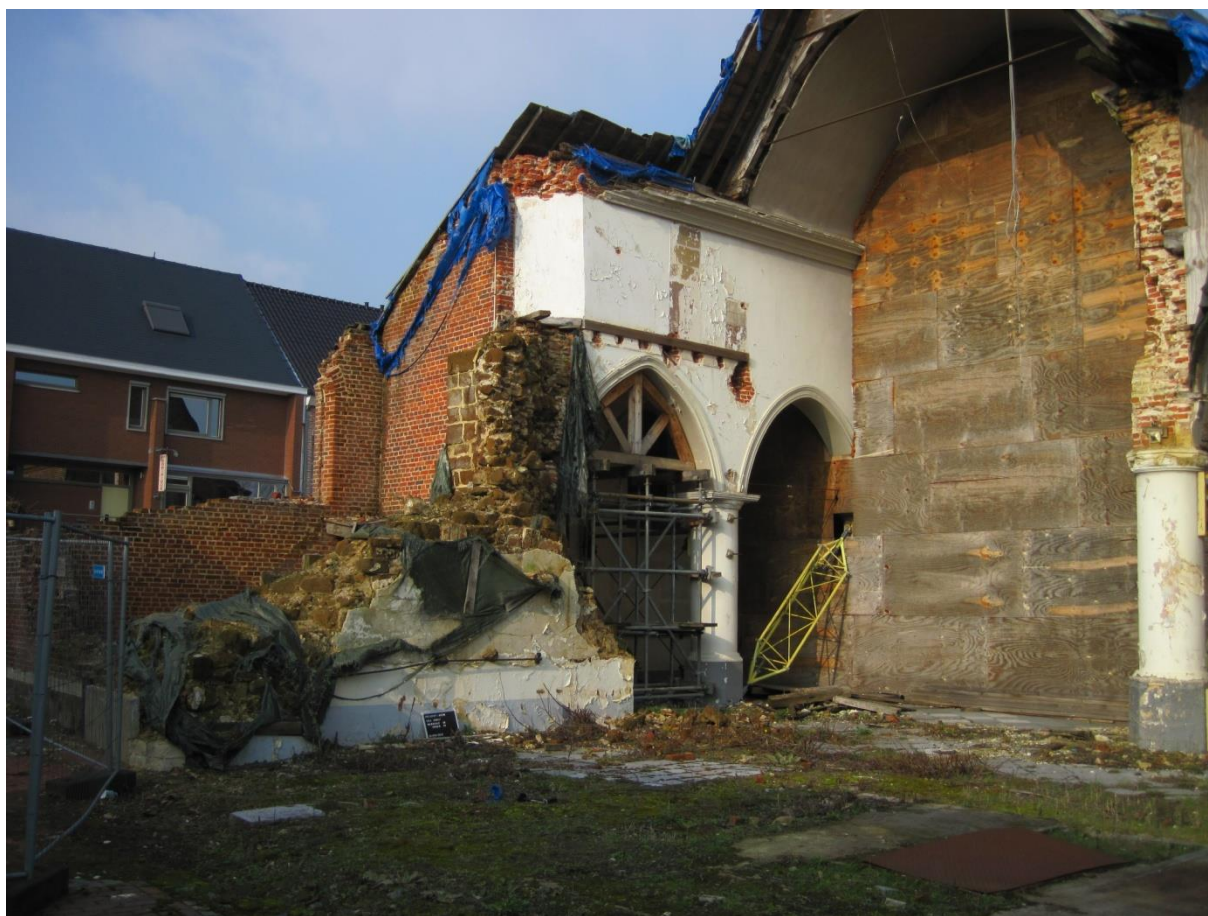
Fig. 5: Zicht op de resten van de ingestorte westtoren.

Naar aanleiding van een fotogrammetrische opmeting door het Agentschap Ruimte en Erfgoed van de nog resterende delen van de torenmuur diende de bestaande pleisterlaag manueel verwijderd te worden tot op de ijzerzandstenen muur (fig. 5). Tegels uit rood aardewerk die duidelijk ter opvulling gebruikt waren, werden ook verwijderd. Bakstenen werden in de muur gelaten aangezien deze ter vervanging dienden van verdwenen ijzerzandsteen. Vanwege de ondiepe verankering kon de aanwezige gietijzeren railing gemakkelijk weggenomen worden.

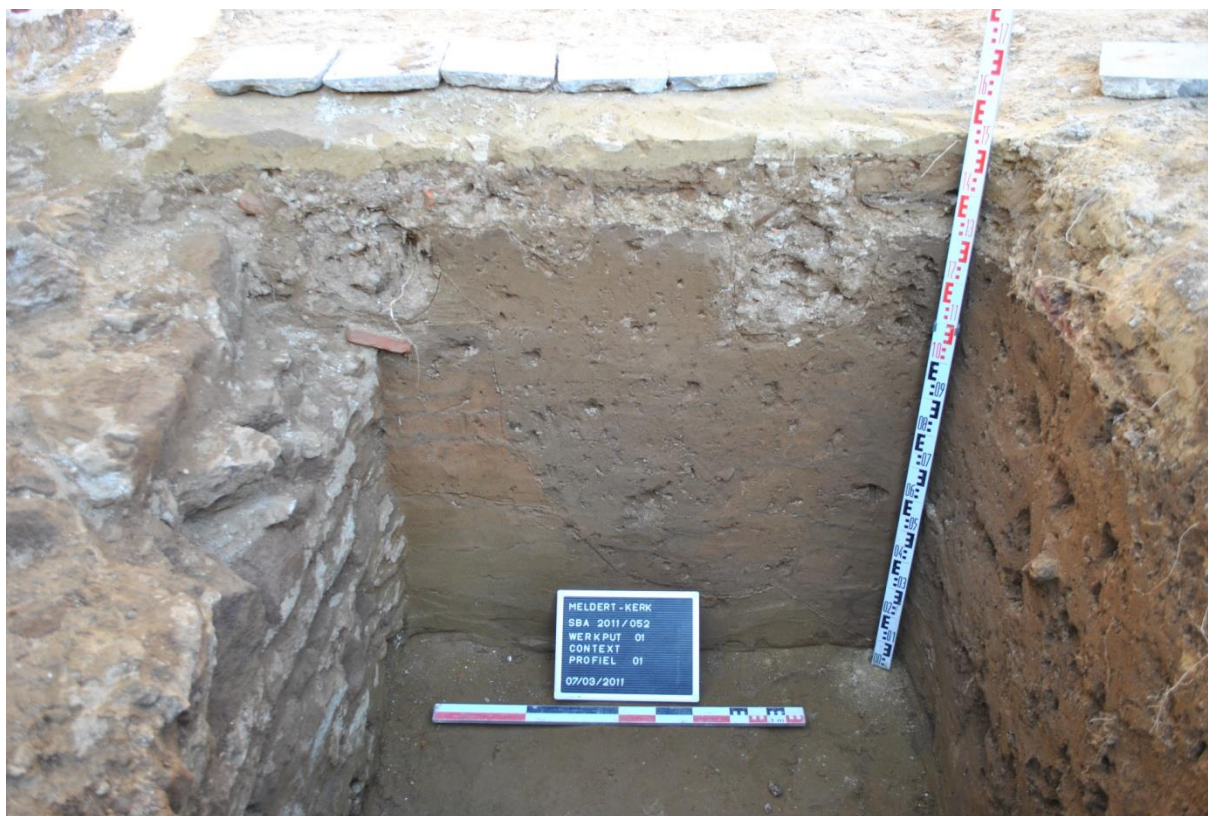
Fig. 6: Zicht op het oostelijke profiel van de proefput.

Er kon binnen de proefput geen volledig natuurlijk bodemprofiel aangetroffen worden. Zowel de constructie van de westelijke toren als andere ingrepen in de bodem door de mens maken dat enkel in het oostelijke profiel (fig. 6) de onverstoorde moederbodem aangetroffen werd vanaf een diepte van ongeveer 55cm onder de kerkvloer. Er zijn nog 3 horizonten te onderscheiden. De bovenste 11cm is een weinig uitgesproken humusrijke laag (Bh-horizont) met een zwart-bruine kleur. Hieronder situeert zich een 42cm dikke roestkleurige lemige zandlaag die als een zwakke Bir-horizont geïnterpreteerd kan worden. Hierin zijn donkere fibers aanwezig ten gevolge van humusmigratie vanuit de bovenliggende Bh-horizont. Vanaf ongeveer 110cm onder de kerkvloer bevat de C-horizont van de moederbodem duidelijke hoeveelheden glauconiet waardoor de kleur van het zand groener wordt. Dit groene ijzerhoudende mineraal wordt hoofdzakelijk gevormd in ondiep zeewater. De vochtigheid van de grond neemt naar onder toe.

De bodem vertoont hiermee de meeste overeenkomsten met de noordelijk gelegen Sbfc-bodem (Droge lemig zandbodem met weinig duidelijke ijzer en/of humus B horizont) en minder met de zuidelijk gelegen Scm bodem (Matig droge lemig zandbodem met dikke antropogene humus A horizont).

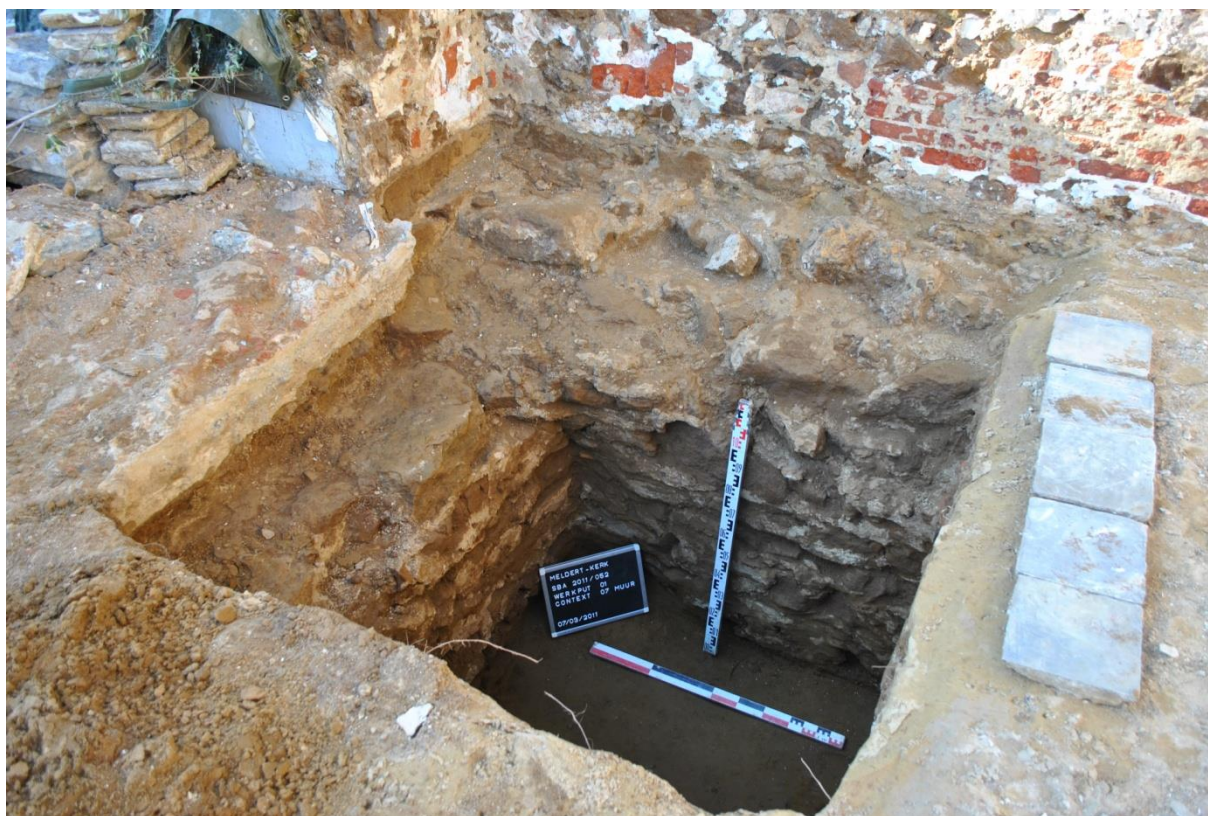
Fig. 7: Zicht op de noordelijke en westelijke funderingsmuur van de westtoren.

De bestaande muur (context 01) van de ingestorte westtoren bestaat uit ijzerzandsteen van zeer uiteenlopende formaten. De stenen waren met een lichtgele kalkmortel gemetseld. Aan de buiten- en binnenkant is er sprake van een verzorgde opbouw zonder echt verband, maar waarbij er wel voor gezorgd werd dat de stenen per laag van een gelijke hoogte waren. Doordat de muur aan de binnenkant vele sporen van herstellingen vertoont ontstaat er wel een verrommelde indruk. Deze muur wordt gedragen door een ijzerzandstenen funderingsmuur (context 07) (fig. 7) die met behulp van een 3-tal treden 80cm breder dan de muur is. De eerste trede is 15cm onder de kerkvloer te situeren. De fundering werd tot op het einde vrij gegraven en situeert zich ruim 160cm onder de kerkvloer. Opvallend is dat in de funderingsmuur bot werd aangetroffen. Het bot is dierlijk van oorsprong en zit vast in de kalkmortel.

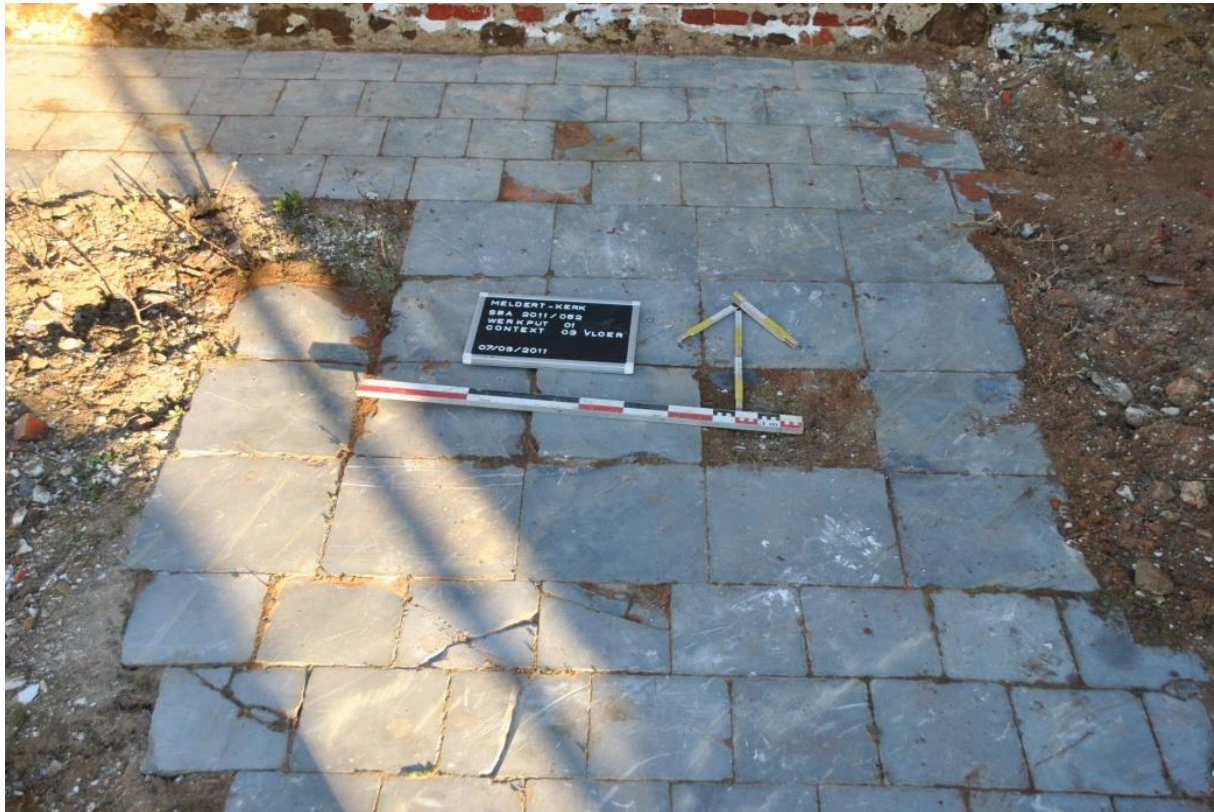
Fig. 8: De met grotere tegels herstellde tegelvloer van de kerk.

De aangetroffen huidige vloer (context 02) bestaat uit vierkante arduinen tegels (25x25x4cm) die in een halfsteens verband gelegd zijn geweest. De tegels hebben geen voegen. Wel werd een harde lichtgrijs-witte kalkmortel aangetroffen onder de tegels om deze vast te zetten in de onderliggende gele zandlaag (context 04). De vloer werd hersteld (fig. 8) met behulp van grotere en dikkere arduinen tegels (37,5x37,5x7cm) die in een dambordpatroon werden gelegd (context 03), eveneens zonder voeg maar met mortel aan de onderkant. Er werden geen oudere vloeren aangetroffen.

Hoewel het niet onmogelijk is dat er ooit een oudere vloer is geweest, maar hiervan werden geen sporen teruggevonden. Ook de pleisterlaag op de muur ging niet verder dan de bestaande vloer. De kans is echter wel groot dat de volledige vloer werd vervangen, maar dat de oude eerst uitgebroken werd.

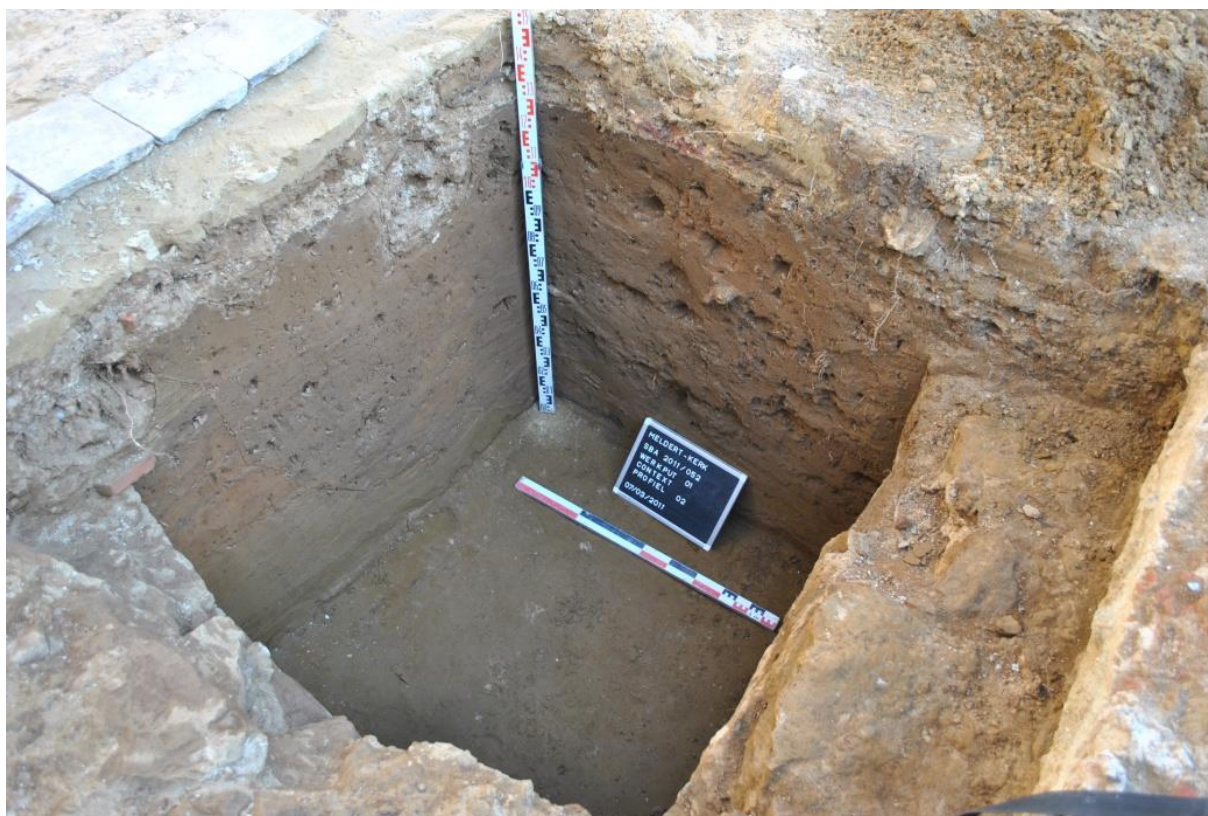
Fig. 9: Zicht op het oost- en zuid-profiel waarbij de lichtere puinlaag met kuilen afsteekt tegen de relatief homogene puinvulling.

Onder de vloer en de nivelleringslaag van los geel zand werd een puinlaag (context 05) aangetroffen. Bij het zuiver maken van de wanden van de proefput kon deze laag verder ingedeeld worden. De bovenste laag bestaat uit een bruine laag met wat bouwpuin (baksteen, leisteen, arduin, ijzerzandsteen). Deze laag is het breedst in het zuiden (20cm) en versmalt tot 0cm in het noorden. Hieronder is een gevlekte grijs, geel, bruine laag (context 09) aanwezig met beduidend meer bouwpuin (ijzerzandsteen, kalkmortel, kalk). Beide puinlagen worden doorsneden door enkele kuilen (context 10, 11 en 12). De kuilen zijn maximaal 50cm diep, maar vertonen exact dezelfde opvulling als context 09 (fig. 9).

Veruit het grootste deel van de vulling van de proefput bestaat uit een compacte donkerbruine zandvulling (context 06) met weinig bouwpuin. Het aanwezige puin bevat ijzerzandsteen, baksteen, leisteen en kalkmortel. De vorm van een kuil is zichtbaar in het oostelijk profiel. In het zuidelijk profiel is duidelijk te zien dat deze puinlaag tegen de funderingsmuur zit. De diepte van deze puinkuil komt overeen met de onderkant van de fundering van de westtoren. Aangezien context 06 tot tegen de funderingsmuur loopt en een gelijkaardige diepte heeft is het mogelijk dat deze te datering is ten tijde van de bouw van de romaanse toren. Het betreft hier dan de funderingssleuf van de westtoren.

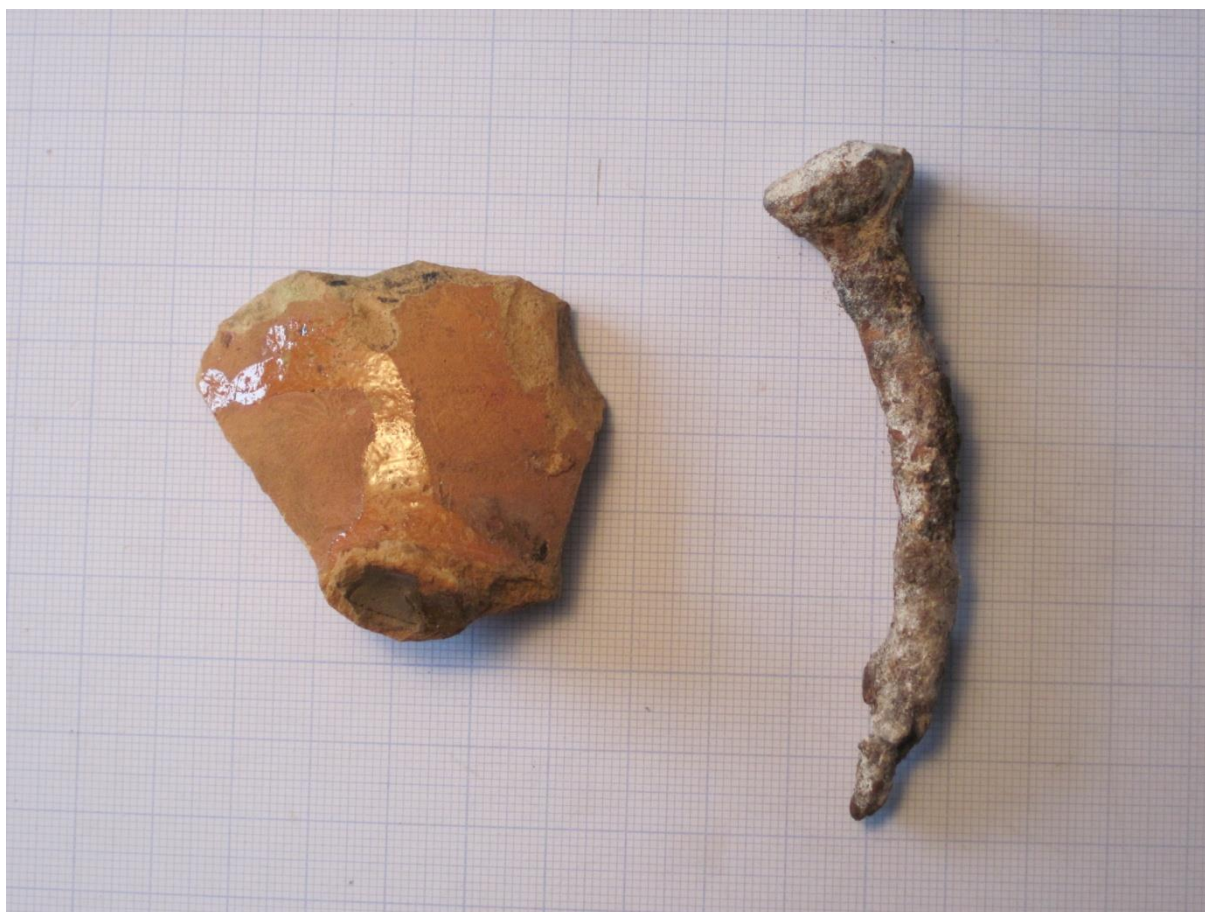
Fig. 10: De scherf geglaazuurde rode ceramiek en de vierkante ijzeren nagel uit context 05.

De aangetroffen vondsten zijn Een driehoekig helder stukje glas van 1.5mm dik, Een vierkante ijzeren nagel van 8,5cm lang en een stuk geglaazuurd rood aardewerk dat een aanzet heeft van een uitgeknepen voet en mogelijk als een 17^{de} eeuwse drinkbeker te identificeren is (fig. 10). Ten slotte zijn 2 botfragmenten aangetroffen die dierlijk van oorsprong zijn.

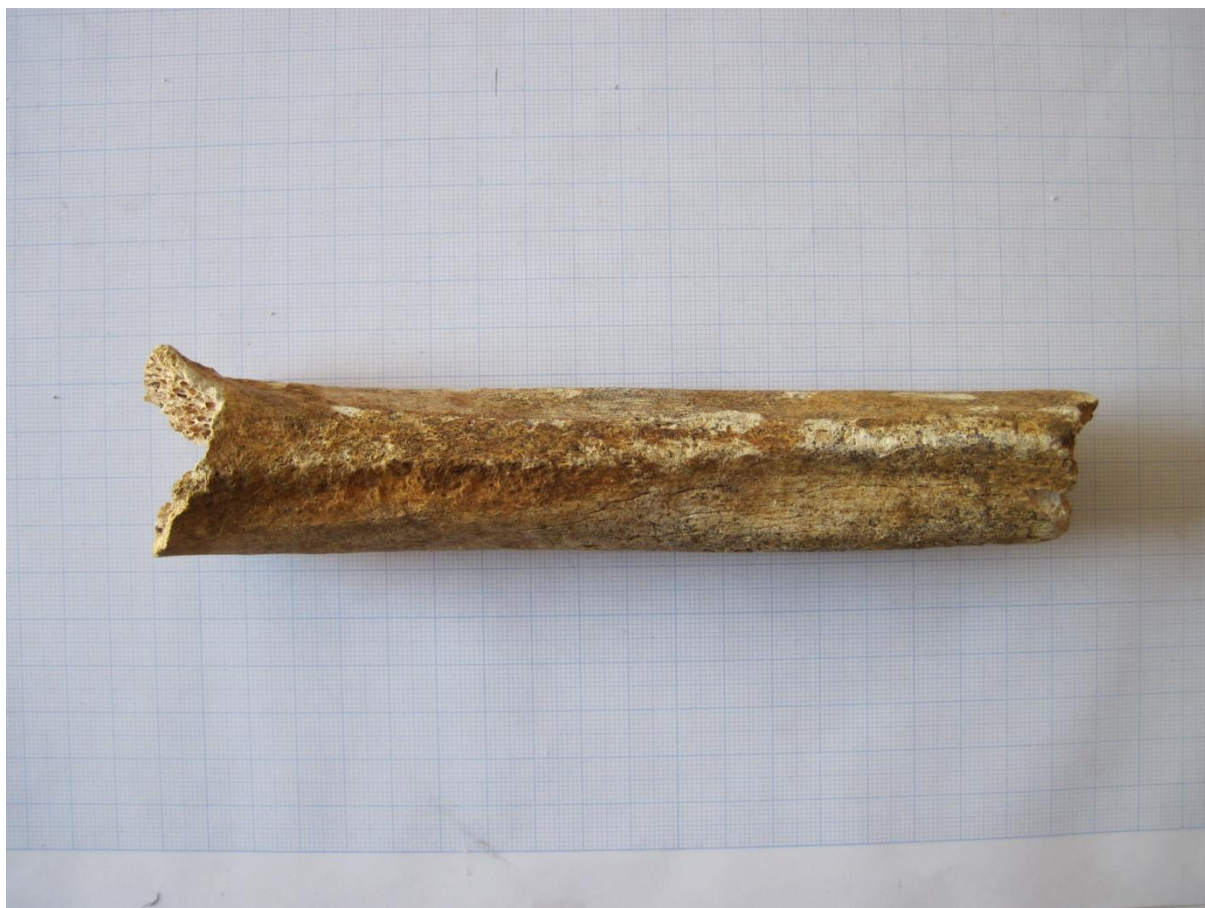
Fig. 11: Deel van de menselijke femur aangetroffen in context 06

In context 06 werd een gebroken stuk hol bot aangetroffen (fig. 11). Het betreft een deel van een dijbeen (femur) en door de robuuste bouw is het afkomstig van een volwassen man⁴. Het reeds gebroken bot werd niet in combinatie met andere beenderen aangetroffen. Mogelijk gaat het om een deel van een vergraven grafcontext.
